雪害による液化石油ガス事故の発生防止について
(願 い)

雪害による液化石油ガス事故の発生防止について (注意喚起)

平成23年雪害事故一覧

雪害事故を 防止するために

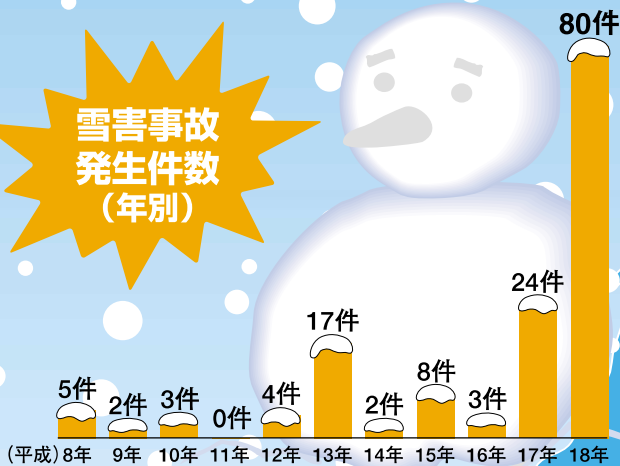
雪害事故
発生件数
(年別)

「平成18年豪雪」をおぼえていますか。気象庁では「昭和38年豪雪」以来2度目の命名となったこの豪雪。通常雪の少ない地域でも予想以上の大雪で各地に被害を出しました。屋根からの落雪事故も多かった中、LPガス設備においても調整器・ガスメータなどが損傷する事故が多数発生しました。

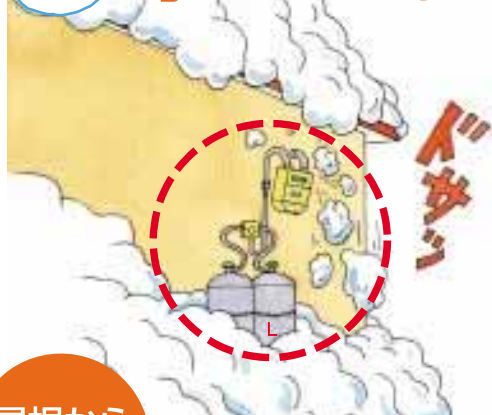
屋根からの落雪

屋根からの落雪があった時は、ガス設備の確認をしてください。

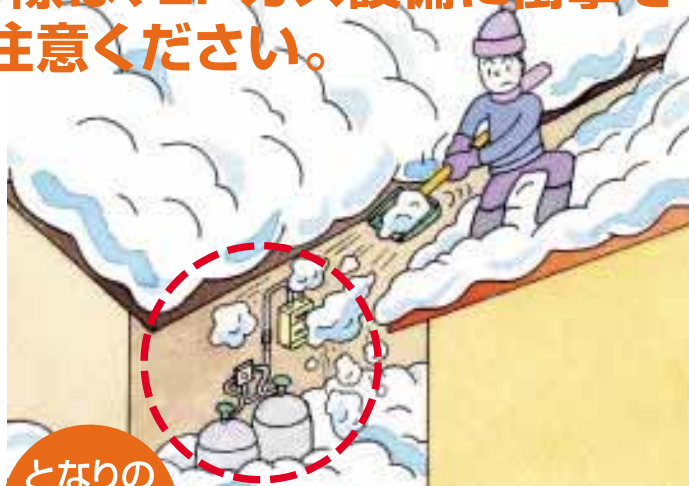
となりの家からの落雪

雪おろしの時は、お隣りのガス設備にも注意してください。

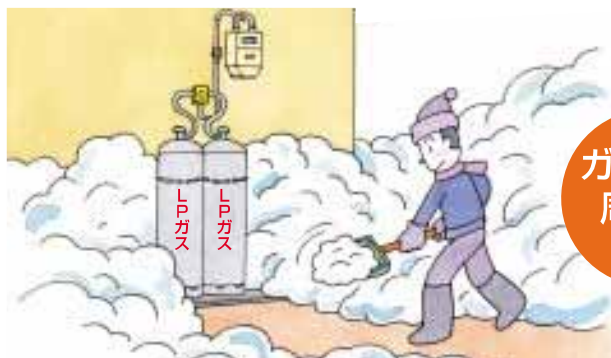
ガス設備周りの除雪

緊急時に容器バルブを閉止できるように、ガス設備周りの通路を除雪により確保しておきましょう。
